CONTROLE DES INSTRUMENTS PRESSION HUILE

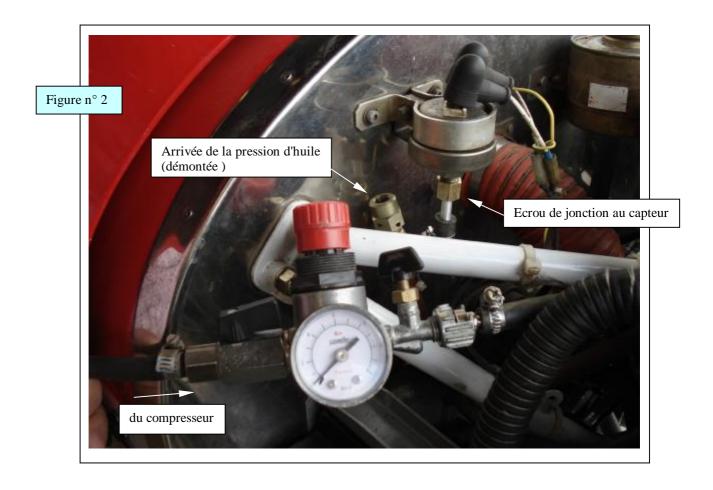
3) <u>Essai</u>: Après avoir raccordé les tuyaux, (voir figure n° 2) un aide monte dans l'avion pour noter les valeurs lues sur l'indicateur. La mise en pression se fait progressivement par le bouton moleté rouge. On étalonnera les valeurs 2, 4,6, 8 et 10 bars. Par commodité, on affichera ces valeurs sur l'indicateur de pression d'huile, et on lira les valeurs correspondantes sur le manomètre du détendeur.

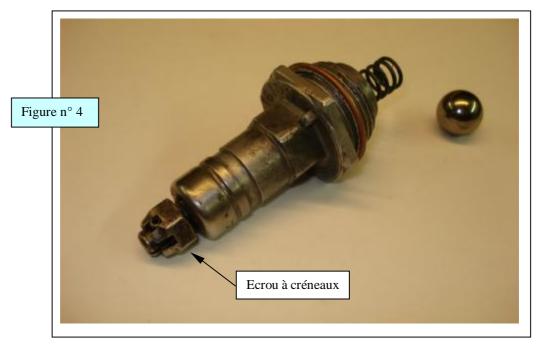
5) <u>Conclusions</u>: Le moteur étant relativement récent (1100 h. depuis RG) nous avons donc entrepris ensuite, de modifier le réglage de la pression d'huile en détendant la pression du clapet de décharge (figure n° 4)

En desserrant l'écrou à créneaux solidaire de la vis, de 2 tours, la pression sur le ressort donc sur la bille ayant diminué, tout est rentré dans l'ordre.
