## Instruments : COMPAS:

### Remplissage liquide Amortisseur

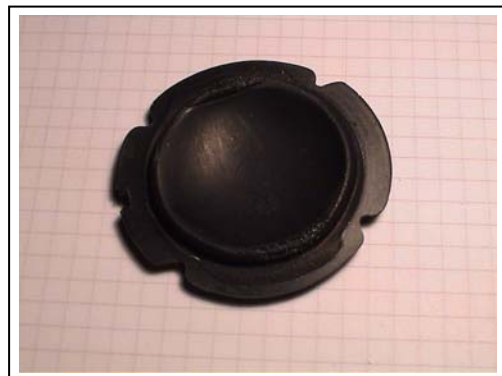
Lorsque le niveau amortisseur du Compas magnétique descend régulièrement, cela indique généralement une légère fuite due au vieillissement du joint diaphragme situé à l'arrière de l'instrument (voir photo ).

**Photo 1** : Joint diaphragme  
Arrière.  
Ref : Airpath Diaphragm  
P/N : C 21 – 100  
Loc. 18BA

- Retirer les vis de fixation du compas sur le tableau de bord.
- Retirer l'ampoule d'éclairage (vis) en la sortant par l'avant.
- Retirer la vis centrale de capot, située à l'arrière.
- Déboîter le capot vers l'arrière, en prenant soin de ne pas abîmer les 2 fils d'alimentation de l'ampoule d'éclairage.
- Retirer les 4 vis de la plaque arrière.
- Repérer la position angulaire de la plaque arrière par un trait de crayon.
- Retirer la plaque et le joint diaphragme caoutchouc.
- Retirer les éventuelles particules de caoutchouc.
- Vider complètement le reste de liquide amortisseur.
- Remonter le nouveau joint diaphragme et la plaque arrière en position correcte.

- Dévisser la grosse vis d'obturation sur le dessus de l'instrument.
- Remplir de liquide la cavité avec un petit entonnoir ou une seringue hypodermique.
- Evacuer les bulles restant à la partie supérieure en inclinant légèrement l'instrument vers l'arrière ou vers l'avant. Cette opération doit être reprise plusieurs fois pour évacuer toutes les bulles.
- Remettre la grosse vis d'obturation avec un nouveau joint.
- Essuyer soigneusement l'ensemble de l'instrument.
- Remonter le capot en prenant soin de ne pas endommager les fils d'éclairage.
