CONTROLE DES INSTRUMENTS PRESSION HUILE

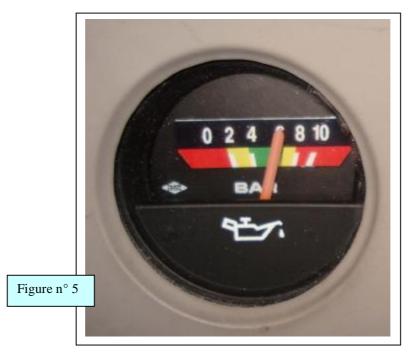
5) <u>Conclusions</u>: Le moteur étant relativement récent (1100 h. depuis RG) nous avons donc entrepris ensuite, de modifier le réglage de la pression d'huile en détendant la pression du clapet de décharge (figure n° 4)

En desserrant l'écrou à créneaux solidaire de la vis, de 2 tours, la pression sur le ressort donc sur la bille ayant diminué, tout est rentré dans l'ordre.
